Early warning systems for debris flows: state of the art and challenges  
Uni Bozen / Bolzano, 16.10.2019

Difesa strutturale e sistemi di allerta  
per le colate detritiche:  
soluzioni alternative o complementari?  
Casi studio in Alto Adige

# LS 44 – Rotwandbach

# SS 51 – Gosse Graben

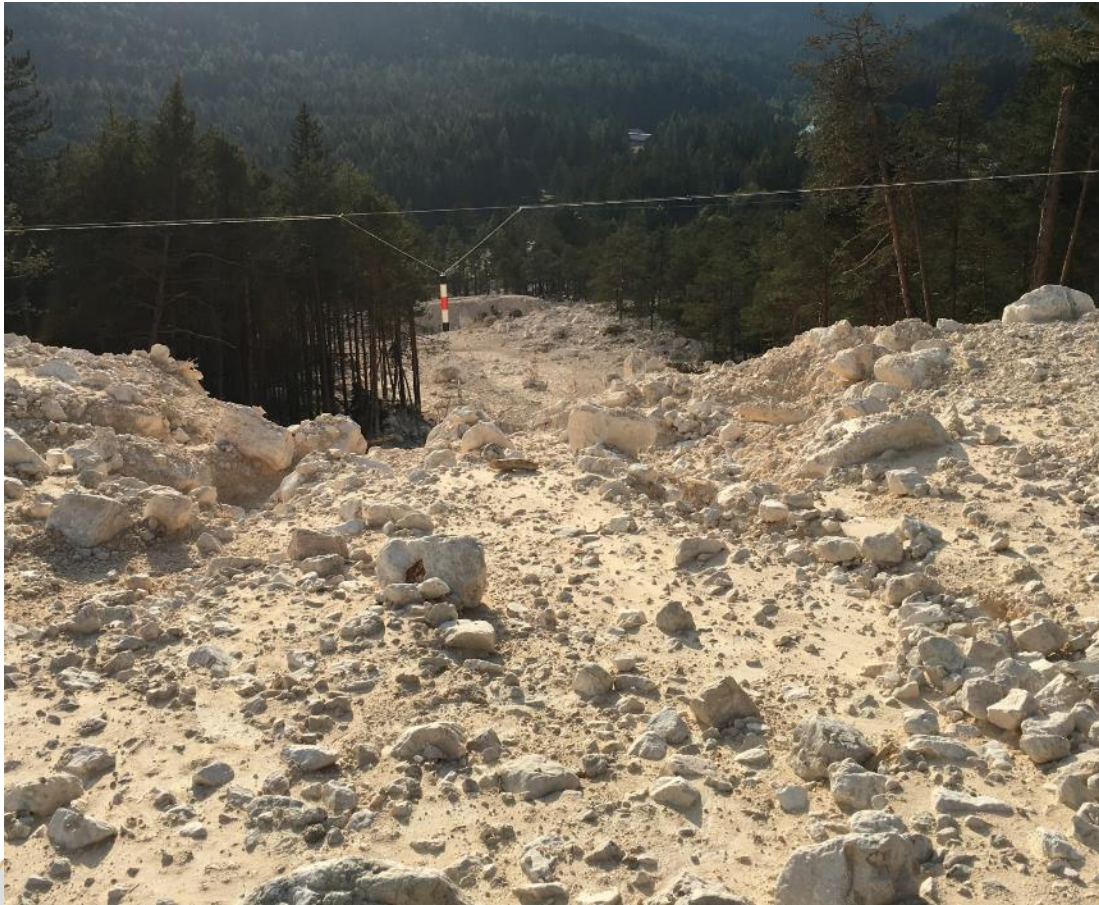
Pendel  
Pendolo

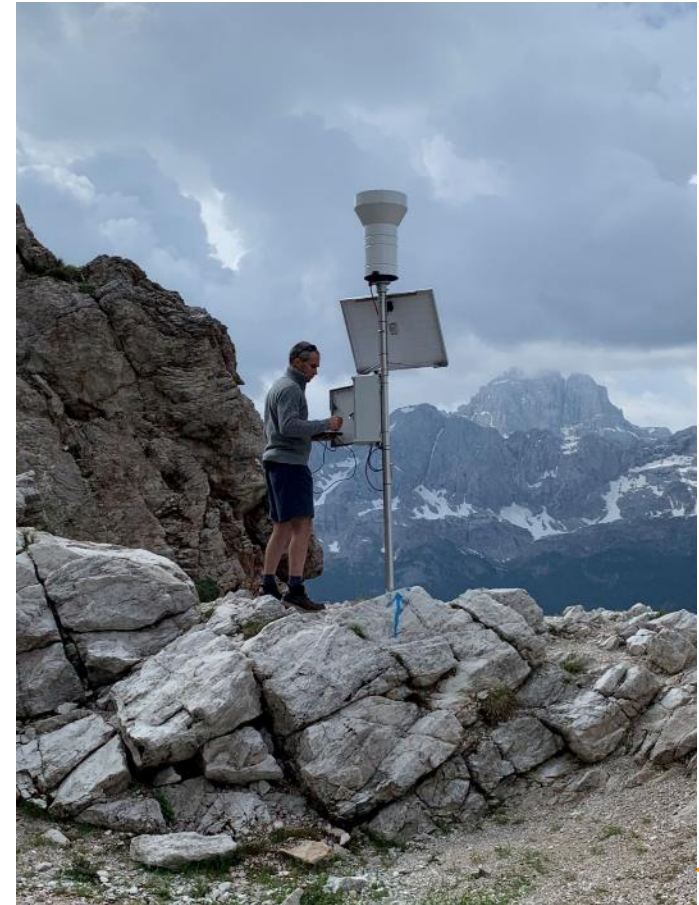
Niederschlagsmesser  
Pluviometro

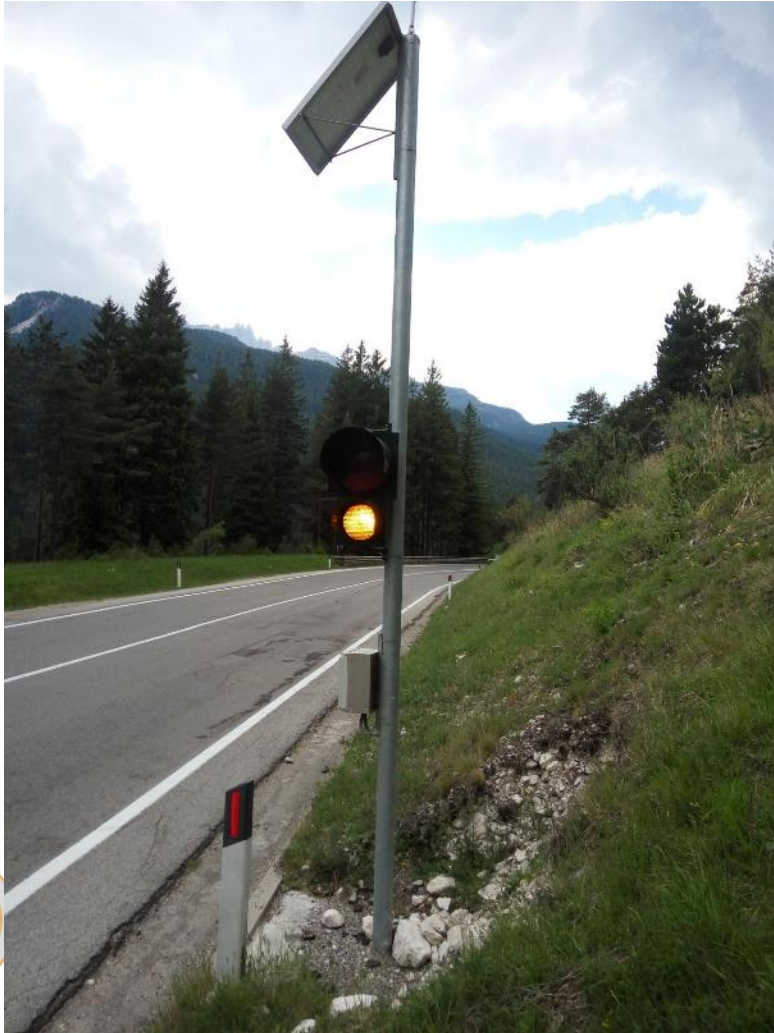
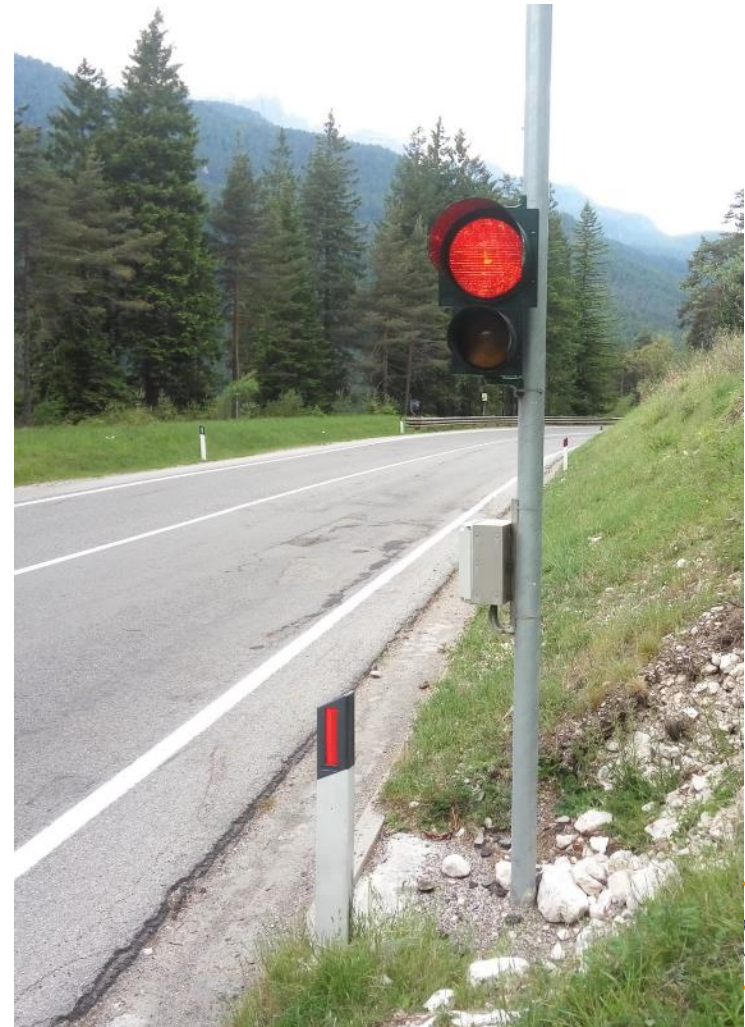
# Verkehrsregelung

## Regolazione del traffico
